# Porsche 911

2015

تقرير فحص شامل

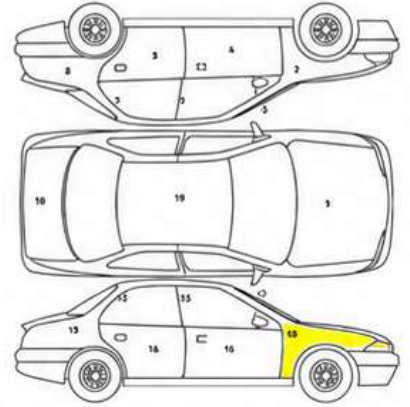
1. الرفرف الأمامي الأيمن : تم إعادة دهانه
